## EnergideklARATION Brf Punktsnurren

Uppdragsnamn  
**Energideklaration Brf Punktsnurran**  
**Uppsala kommun**

Uppdragsgivare  
 Brf Punktsnurran

Datum  
**2019-02-28**  
 Senast rev.datum

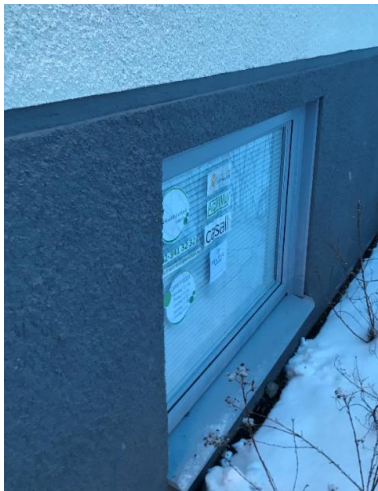
**Figur 2: Källarvägg**

Kondition: Omputsat utsida för endast några år sedan. God kondition.

Kommentar/åtgärdsförslag: Saknas.

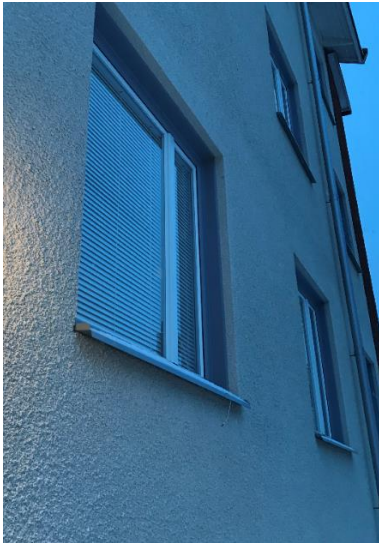
**Figur 3: Fasad**

Kondition: Omputsad samt eventuellt tilläggsisolerad för endast några år sedan.

Kommentar/åtgärdsförslag: Saknas.

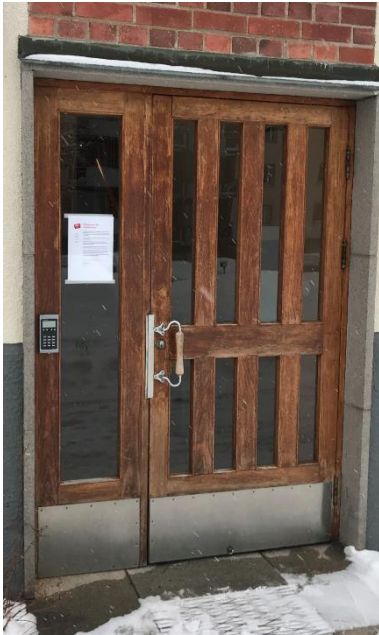
**Figur 4: Entreparti**

Uppbyggnad: Äldre modell.

Kondition: God kondition med det glipar rejält mellan dörr och karm när dörren är stängd. Det drar in kalluft i trapphus.

Kommentar/åtgärdsförslag: Tåta samt eventuellt försök rikta dörrarna om dessa är sneda så dessa inte glipar längre.

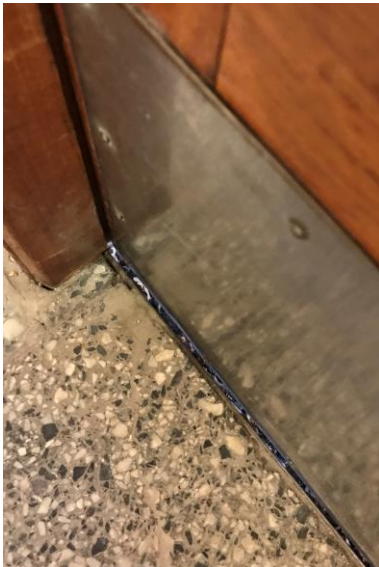
**Figur 5: Glipa vid entreparti**

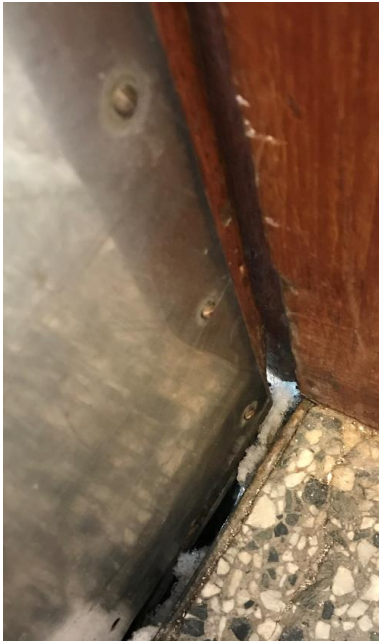
**Figur 6: Glipa vid entreparti**

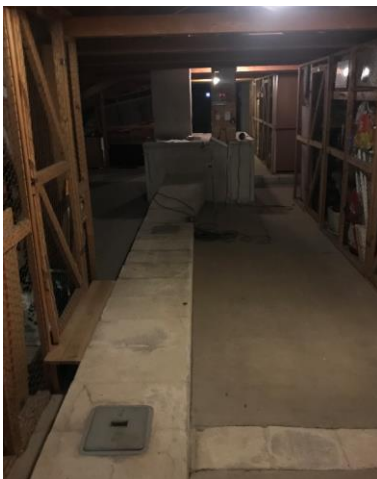
**Figur 7: Vindsbjälklag**

Kondition: Tillsynes inget fel på vindsbjälklaget. Yttertaken är bytta för några år sedan.

Kommentar/åtgärdsförslag: Det kan misstänkas att det inte är så mycket isolering i vindsbjälklaget. Vid platsbesöket uppmättes en ytemperatur på golvet till ca: 7°C och en rumstemperatur på ca: 9°C. Om detta skulle tilläggsisoleras skulle man behöva bygga nya

vindsförråd samt regla upp golvet eller lägga en hårdare isolering av cellplasttyp. Detta är något kostsamt samt omständligt och har därför inte föreslagits som åtgärd. Om det i framtiden blir tal om att bygga om förråden eller vinden bör man beakta denna åtgärd. Yttertaget är bytt vilket är en god förutsättning för installation av solceller.

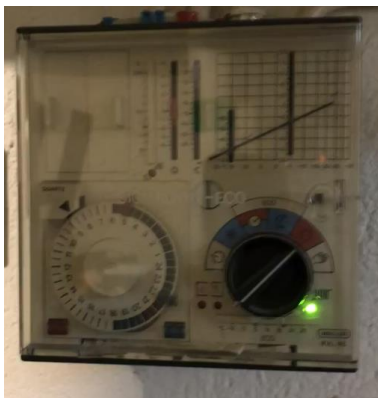
**Figur 8: Reglercentral värme**

Styrning: Utomhusstyrd framledningsautomatik.

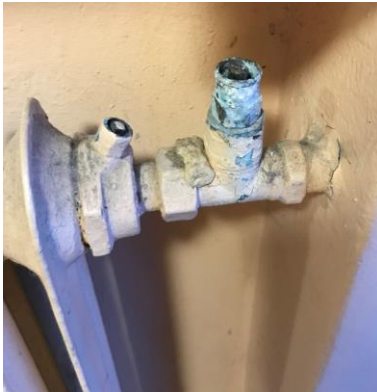
**Figur 11: Trapphusradiator utan termostad**

- Inomhustemperaturen uppmättes i en lägenhet vid platsbesök och uppgick till ca: 23°C. Om detta är ett genomgående "problem" är oklart. Inomhustemperaturen skulle kunna sänkas till 21°C i samtliga lägenheter. Eftersom injustering av värmesystemet är beställt kan de nya rumstermostaterna begränsas till denna temperatur. Schablonmässigt sänker med behovet av värme med 5% om man sänker inomhustemperaturen med 1°C.
- Trapphustemperaturen uppmätt i hus nr 10 till ca: 23°C. Sänk temperaturen i trapphusen till ca: 18°C och begränsa termostaterna till detta.
- Det saknas termostater på radiatorerna i trapphusen. Montera detta vid den beställda injusteringen.
- Radiatortermostaterna och i vissa fall handvred är uttjänta och byte är beställt.
- Fjärrvärmeväxlarna har beräknats ha en medelavkyllning på 40,8°C vilket tyder på att de fungerar tillfredställande.

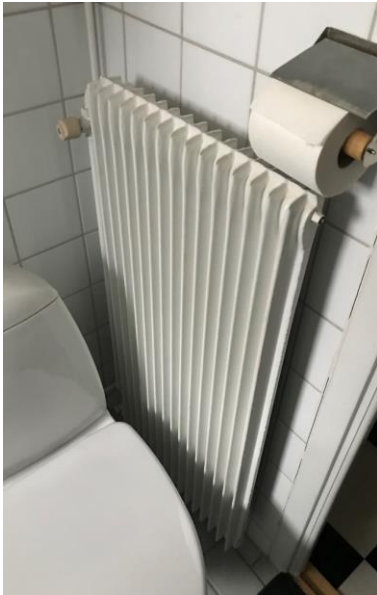
En radiator/handdukstork som är monterad på VCC-ledningen är dålig och farlig på följande sätt:

- Den sänker VVC-temperaturen till under 55°C vilket ger risk för legionella

- Den går att helt stänga av med handvredet vilket gör att det i den står stillastående vatten som tillslut kommer få en rumstemperatur. I detta vatten finns risk för legionella tillväxt. När sedan handvredet öppnas igen går detta vatten ut som varmvatten i duschar samt övriga blandare i byggnaden.
- Eftersom den alltid kan stå på även sommartid när inte något värmebehov finns åtgår det energi i onödan

**Figur 12: Handdukstork/radiator ev. kopplad på VVCn**

Kommentar/åtgärdsförslag: Börja med att säkerställa om handdukstorken i badrummen är kopplade på VVC-ledningen. Handdukstorkar/radiatorer monterade på VVC-ledningen bör inte finnas och dessa bör demonteras. Badrummen som har denna typ av handdukstork/radiator monterad har ett värmebehov då de är placerade mot yttervägg och eventuellt även tak . Detta komplicerar det hela något eftersom om handdukstorken demonteras måste denna ersättas

med annan värmekälla. Vid platsbesök kunde inte någon lättillgänglig värmestam hittas och det är därför svårt att kostnadsuppskatta åtgärden. Enligt Byggvägledning 8 från Svensk byggtjänst som Sveby refererar till är tillägget i en energiberäkning 1 000 kWh/handdukstork, år som är kopplad på VVC:n. Med stor sannolikhet kommer det inte vara lönsamt att demontera handdukstorkarna och ersätta dessa med radiatorer kopplade på värmesystemet då denna installation är kostsam. Andra alternativ att beakta är att installera handdukstork på el då denna installation är mycket billigare. Dock måste effekten räcka för att värma vintertid samt att denna energikostnad kommer belasta lägenhetsinnehavaren. Elgolvvärme är också ett alternativ men även detta belastar lägenhetsinnehavaren samt blir mer kostsamt då golvet måste bytas. Badrummen är stamrenoverade för inte allt för längesedan och inte i behov av någon renovering. Om de vore det skulle merkostnaden för att installera elgolvvärme, radiatorer eller vattenburen golvvärme inte vara så markant.

Åtgärden består i att demontera handdukstorkar monterade på VVCn och ersätta dessa med radiator kopplad på värmesystemet.

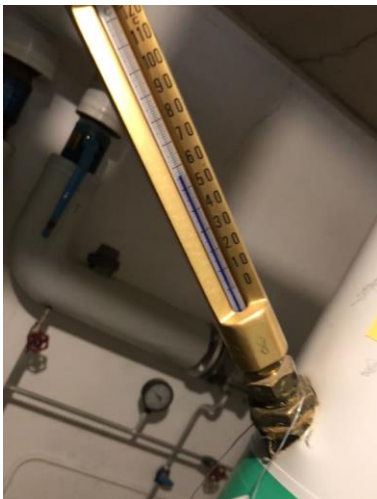
**Figur 13: Termometer på varmvattensida i UC**

Kondition: Vid platsbesöket avlästes utgående varmvattentemperatur till 55°C på monterad termometer. På varmvattenretursidan (VVC) fanns ingen termometer monterad och denna indikerades därför med IR termometer samt anläggningsgivare till ca: 42-45°C. Temperaturen på varmvatten och VVCn får inte understiga 50°C enligt BBR för att inte få problem med legionella. Man bör gärna hålla minst 55°C. I den lägenhet som kontrollerades fanns i badrummet en radiator med avstängningsmöjlighet via handvred som såg ut att vara kopplad på VVC ledningen. Eftersom det inte gick att hitta några VS-ritningar för byggnaden är det inte helt fastställt att så är fallet men den låga VVC-temperaturen tyder på detta samt att vad Peter Falk kunde minnas så gick det att få denna radiator varm även sommartid då värmen är avstängd men VVCn fullt igång vilket också tyder på att så är fallet.

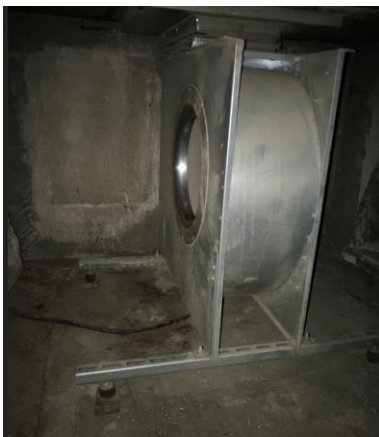
**Figur 14: Ventilationsfläkt**

Typ: Mekanisk frånluft med 1st centralt placerat aggregat på vinden per byggnad i gemensam kanal. Denna är reglerbar samt har utetemperaturkompensering.

Kondition: God

Kommentar/åtgärdsförslag: Inga kostnadseffektiva åtgärder att föreslå. Om man i framtiden vill kolla på något så skulle det kunna vara att installera frånluftvärmepump som återvinning av ventilationsluften och som komplement till fjärrvärmen.

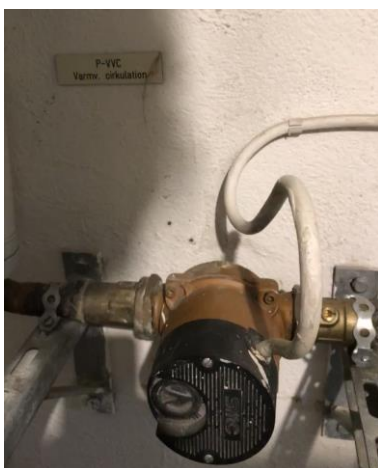
VVC-pump: VVC-pumpen i undercentralen i hus 8 är av äldre modell med en effekt på cirka 60W. Eventuellt sitter flera VVC-pumpar i de två övriga byggnaderna. Dessa kunde inte hittas under platsbesöket.

Kondition: Fungerande.

**Figur 16: VVC-pump av äldre modell**

Kommentar/åtgärdsförslag: Att byta pumpar av äldre modell till nya brukar alltid vara lönsamt inom en rimlig tidsperiod. VVC-pumpar har drift dygnet runt året runt men även de äldre pumparna har en relativ låg effekt vilket gör att åtgärder inte riktigt är lönsam att utföra.

Åtgärden består i att byta de äldre VVC pumparna till nya. Befitlig VVC-pump i UC i hus 8 har en effekt som uppgår till cirka 60 W. En ny pump har en effekt på cirka 25 W.

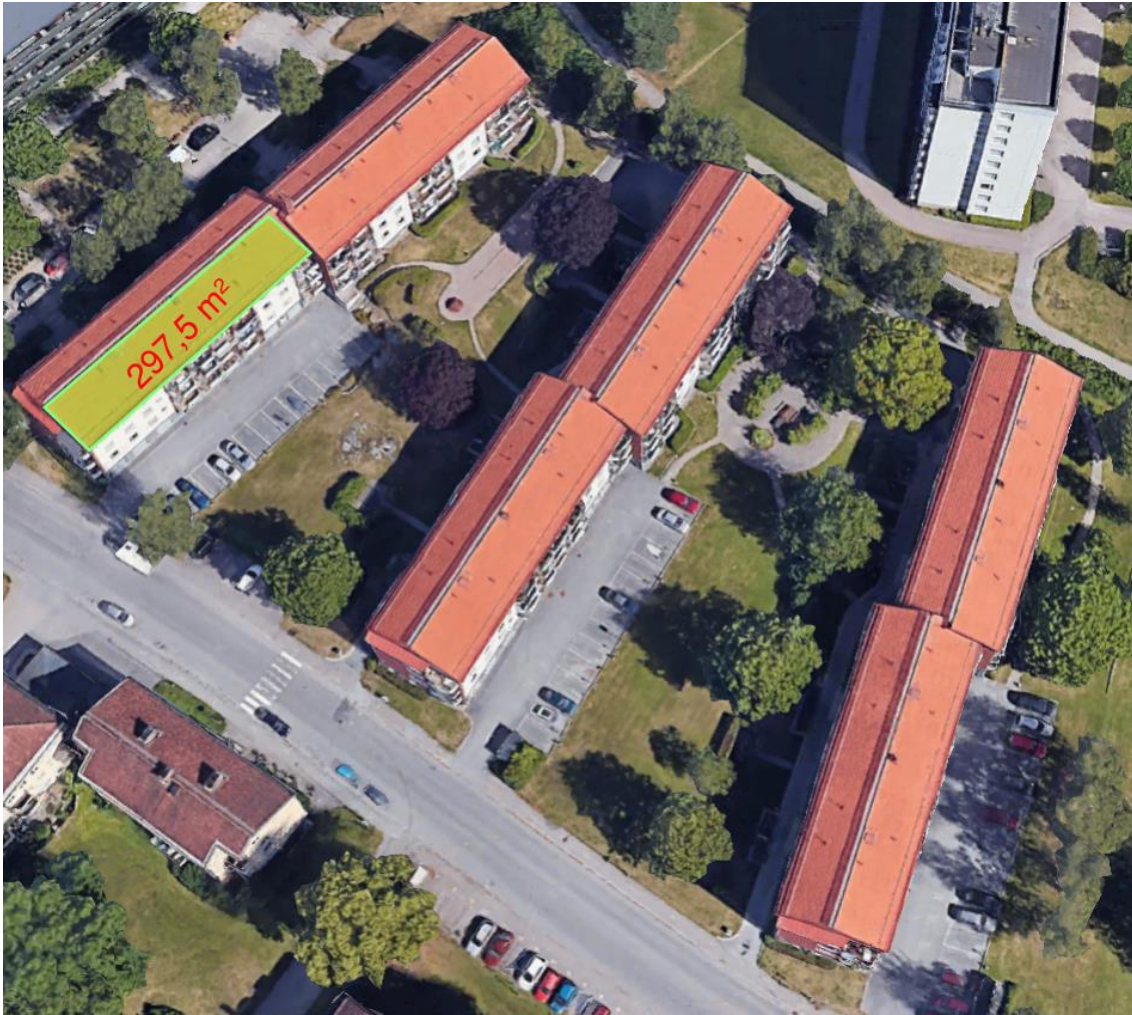
Figur 17: Översikt tak

Byggnaderna har goda förutsättningar för solceller då de har relativt stora takytor med bra orientering mot cirka sydost samt att yttertaken är bytta och installation av kollektivmätning är under montering i byggnaderna. Kollektivmätningen gör att varje byggnad kommer ha ett större elabonnemang till vilken man kan koppla producerad solcellsel vilket gör att en större del kan användas inom byggnaden mot om kollektivmätningen inte funnits.
